## دراسة ثبات المنحدرات الموازية لطريق الميشار بمنطقة بئر الغنم شمالي غرب ليبيا

أبوالقاسم عبد الفتاح الأخضر

قسم الهندسة الجيولوجية، كلية هندسة النفط والغاز، جامعة الزاوية، الزاوية، ليبيا

## Stability study of slopes parallel to the Al-Meshar Road at Bir Al-Ghanam Area (NW Libya)

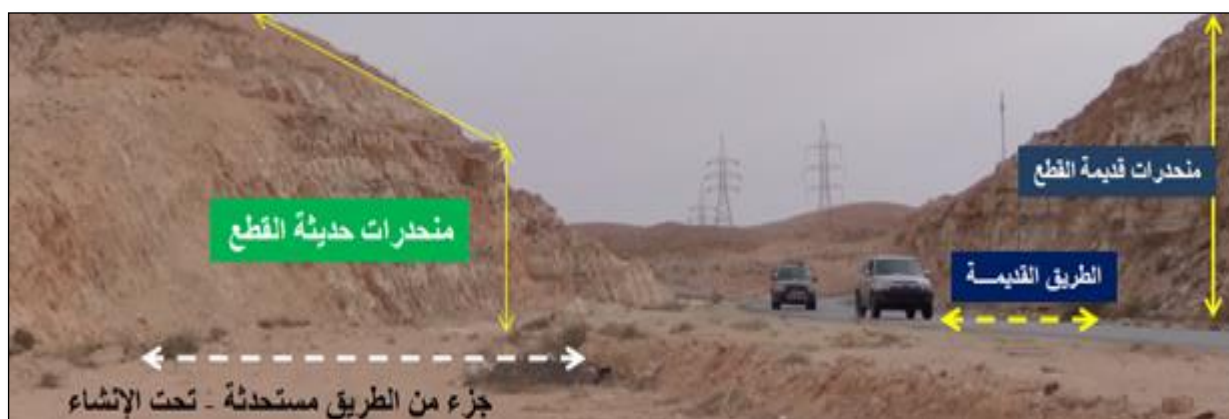
شكل 1 جزء من المنحدرات المقطوعة لغرض توسعة مسار الطريق القديم

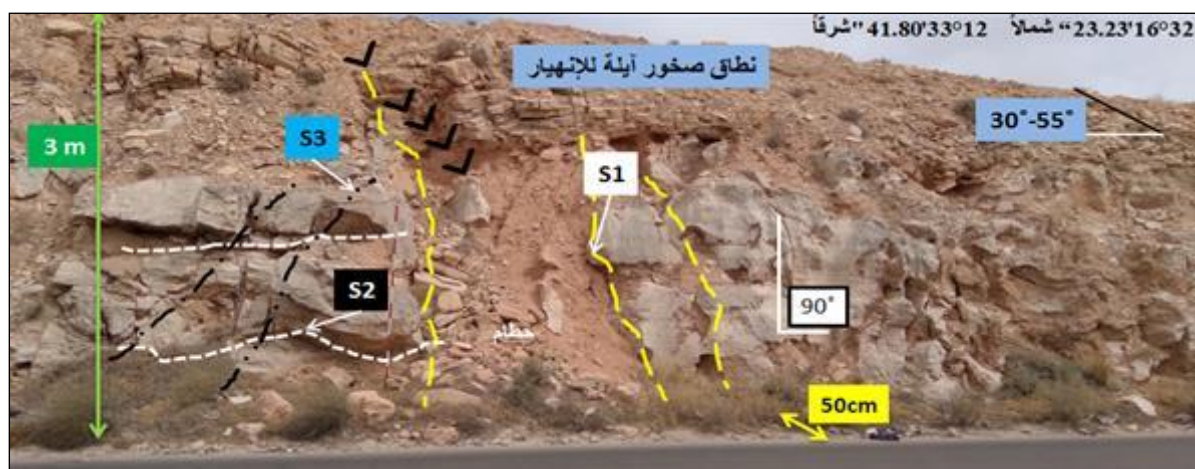
تمثل الإحداثيات ( "31.76'16°32 N - "45.85'33°12 E ) بداية الموقع وأما نهاية الموقع تمثله الإحداثيات ( "15.33'16°32 N - "37.87'33°12 E )، وعلى جانبي الطريق تمتد المنحدرات الموازية للطريق والتي قطعت لمد الطريق القديم، وتظهر المنحدرات غير منتظمة القطع، وتراوحت زاوية ميل المنحدر بين (30°-90°) ويلاحظ أن المنحدرات المقطوعة تكاد تكون ملاصقة للطريق وتبعد حوالي 50 سم عن الطريق، وتفترق لوجود خندق أو كتف يستقبل المواد المنهارة مما يعني وصولها للطريق شكل (3) ويلاحظ وجود مخاريط من الحطام في المواضع التي تأثرت بالتعرية المائية عند قاعدة المنحدر فتغير معها زاوية ميل المنحدر من 90° إلى 45° لتكون تلك المجاري مصدرا للحطام الصخري فتتساقط من أعلى باتجاه الطريق، وتميزت المنحدرات أيضاً بتركز الحطام الصخري والصخور المتسمة بكثرة الشقوق أعلى المنحدرات، وتراوحت زاوية ميل تلك المنحدرات بين (30°-55°)، وتكون صخورها عرضة لعمليات تفتت بفعل التأثير الحراري والترطيب والتجفيف المستمر فتقل معها قوة التماسك وما تلبث أن تنفصل ثم تنهار بمجرد تأثير محفز الانهيار؛ بينما صخور الجبس التي تمثل قاعدة المنحدرات المقطوعة تميزت بزاوية قطع 90° وتبين أيضاً وجود ثلاث أنظمة (set) للفواصل (S1-S2-S3) ساهمت هذه الفواصل في إضعاف صخور المنحدر وانفصالها، وعن أهم الحركات المحتملة للانهيار تتمثل في السقوط والدرجة للحطام والكتل الصخرية صغيرة الحجم وخاصة في مناطق التعرية المائية.

شكل 3 منحدر مقطوع موازي للطريق بالموقع L-BA-M-21-a

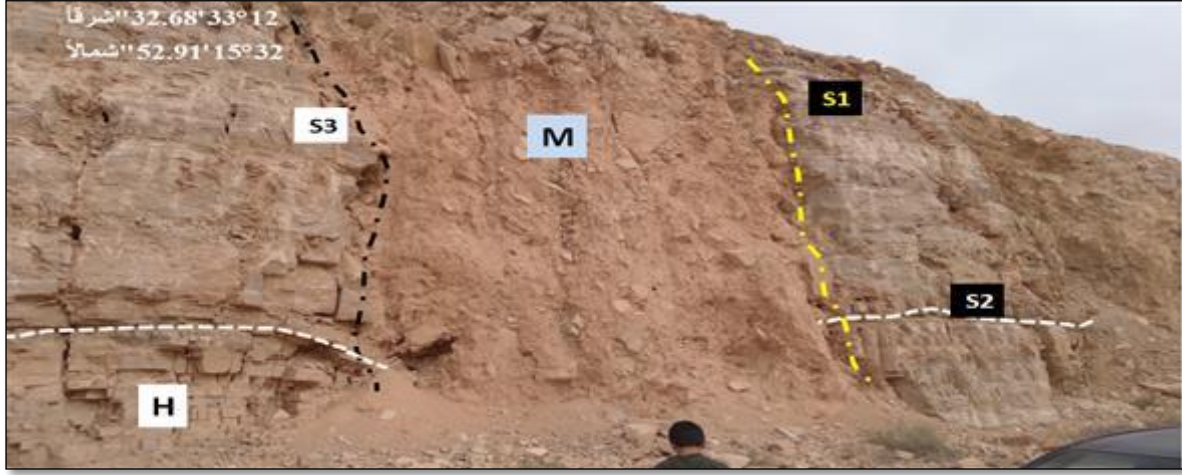
تمثل الإحداثيات ( $55.09'15''32N$  -  $33.46'33''12 E$ ) بداية الموقع وأما نهاية الموقع فتمثله الإحداثيات ( $50.47'15''32 N$  -  $30.81'33''12 E$ )، ويمثل الموقع الموضح بشكل (4) أحد أهم المواضع التي سجلت فيها الدراسة الميدانية مواضع ضعف برزت بعد عملية القطع وتظهر فيها مناطق انقطاع ناتجة عن إذابة صخور الجبس بفعل المياه، وهذه المواضع المقطوعة نتجت عن وجود فواصل عمودية (S1)، (S3) والتي كانت السبب الأبرز في توغل المياه عبر تلك المستويات، ومن الملاحظ أيضاً أن تلك الانقطاعات امتلأت برواسب حديثة من الحطام الصخري و التربة وصخور الدولومايت لاحظ الموضع M بالشكل (4) وتتعمق تلك الانقطاعات داخل المنحدر لتصل إلى 3 أمتار وتشير تلك الانقطاعات لعمليات تجوية شديدة جداً لتكون تلك المواضع غير مستقرة ومصدر قلق حقيقي.

شكل 4 مواضع الضعف بالموقع L-BA-M-21-b

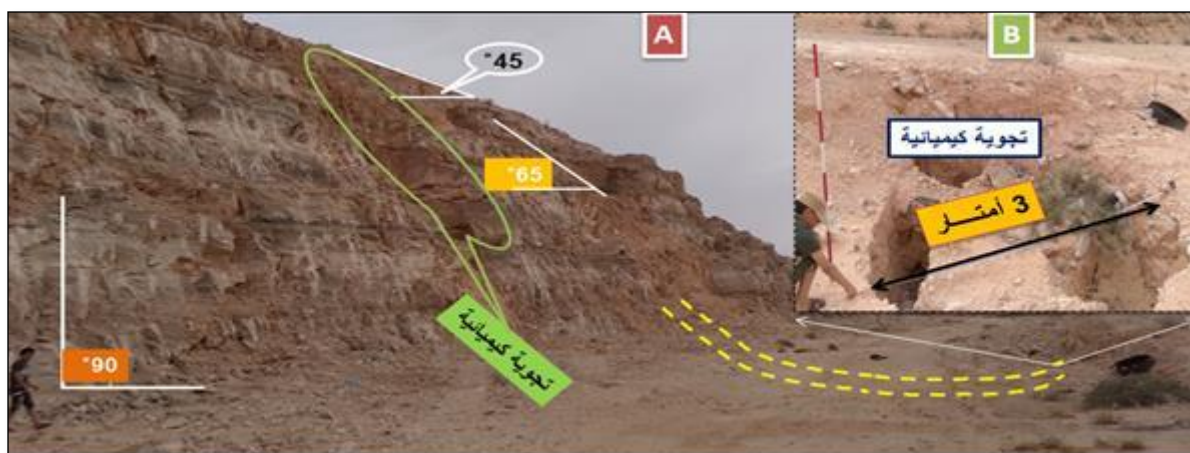
وبتتبع الصخور التي سيرتكز عليها الطريق شكل (5) الموضع (B) يلاحظ أنه أينما وجد انقطاع وجدت مناطق ضعف تتمثل في (هبوط أرضي) بقطر يصل لثلاثة أمتار في بعض المواضع، والسبب الأبرز في ظهورها الهطول المطري وصنفت من الباحث على أنها بالوعة (sinkhole) الناتجة عن إذابة الصخور الجبسية إن وجود هذه الظاهرة يمثل خطراً حقيقياً إن لم تتخذ تدابير علاجية للحد من المخاطر المستقبلية المحتملة لها، ويلاحظ أيضاً أن نظام الفواصل لم يختلف عن الموقع السابق إذ تبين وجود ثلاث أنظمة (S1-S2-S3) يتقاطع النظامين (S1-S3) مع النظام (S2) بزاوية 90 ويشير تباعد الفواصل أن الصخور المنحدرات أكثر ثباتاً من المناطق التي حدثت بها انقطاعات.

شكل 5 منحدر مقطوع موازي للطريق بالموقع L-BA-M-21-b

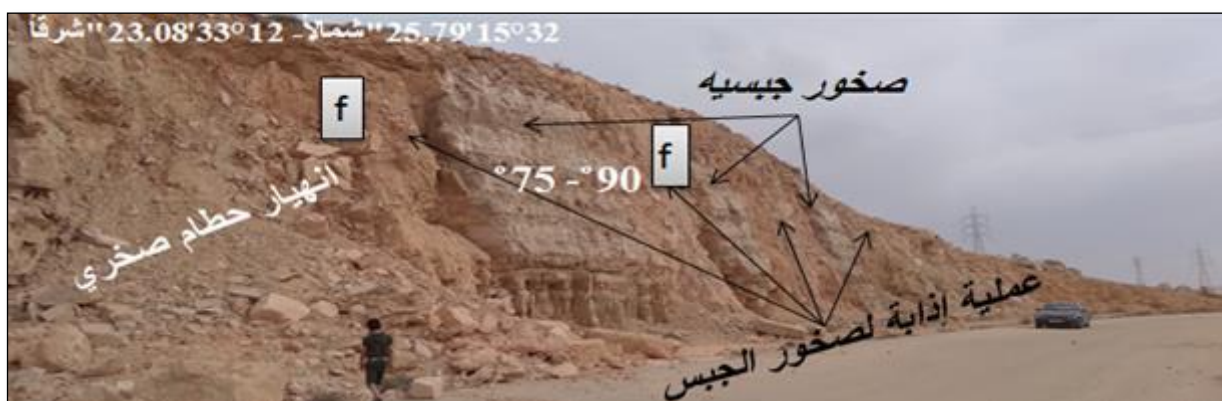
تمثل الإحداثيات (30.54'15°32N ، 23.77'33°12E) ، بداية الموقع وأما نهاية الموقع تمثله الإحداثيات (22.86'15°32N ، 21.69'33°12E) ، وما أثار الانتباه حقلياً حدوث انهيارات في مواضع الانقطاعات الموازية للطريق، فبمجرد النظر للشكل (6) نلاحظ حدوث انهيار للمواد التي تملأ أحد تلك الانقطاعات وما يلفت النظر أيضاً أن تلك المواد انهارت لتستقر على الطريق المستحدث والذي لم يستخدم بعد، وتراوحت أحجام بعض الكتل الصخرية من 20 سم<sup>3</sup> إلى 60 سم<sup>3</sup>، بالإضافة لوجود الحطام بأحجام مختلفة؛ وكما أسلف ذكرنا في الموقع السابق أن تلك الانقطاعات ناتجة عن عملية إذابة للصخور وتستمر تلك الانقطاعات كمجاري مائية تحت السطح، وهذا ما تم إثباته حقلياً، ومما يزيد من خطورة الموقع أنه لم يتم إنشاء خندق يستقبل الكتل المنهارة ويكون كمجرى تصريف للمياه يمنع تسلل المياه وتسربها بمحاذاة وأسفل منشأ الطريق.

شكل 6 منحدر مقطوع موازي للطريق بالموقع L-BA-M-21-c

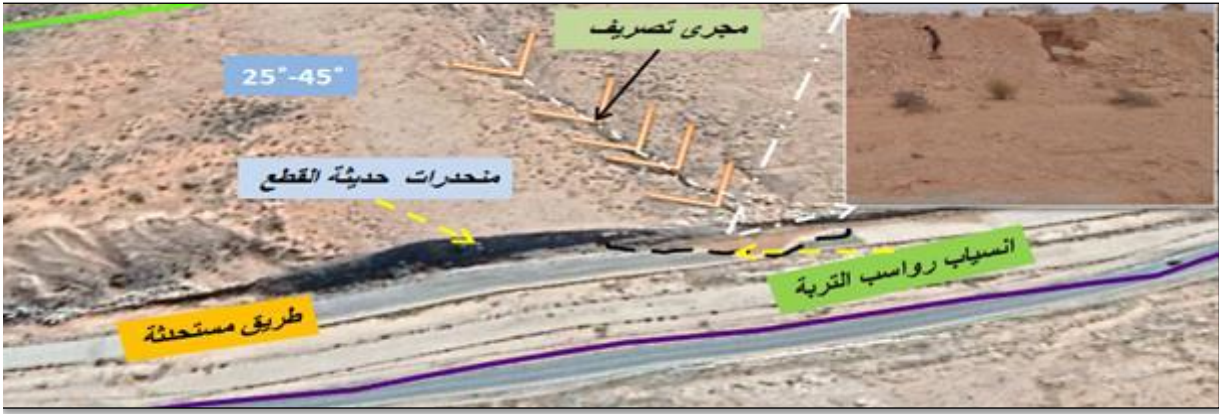
تمثل الإحداثيات  $38.62'14''32N$  ،  $35.45'32''12E$  بداية الموقع وأما نهاية الموقع فتمثله الإحداثيات  $29.82'14''32N$  ،  $28.29'32''12E$  ولوحظ حقلياً تأثير تساقط الأمطار والتي ساهمت في دفع الرواسب المنقولة من أعلى المنحدر باتجاه الطريق فاستقرت على الطريق مكونة مروحة ركامية صغيرة شكل (7) وأهم رواسبها التربة والحطام الصخري، ويعد التساقط المطري السبب الأبرز في حدوث انهيار للمنحدر ويبدو أن الشركة المصممة والمنفذة لم تأخذ في عين الاعتبار اتجاه حركة المياه لاحظ شكل (7) الموضع (B)؛ أما الموضع (A) فيعتبر أكثر ثباتاً لبعده مجاري التصريف عن اتجاه ميل المنحدر المقطوع فالمنحدر الطبيعي يميل بزاوية تتراوح بين (25-45) في اتجاه شمال شرق فتكون حركة المياه بعيداً عن المنحدر المقطوع والذي تصل زاوية قطعه (75°) في اتجاه شمال 75 غرب.

شكل 7 مرئية فضائية وصورة فوتوغرافية للموقع L-BA-21-d

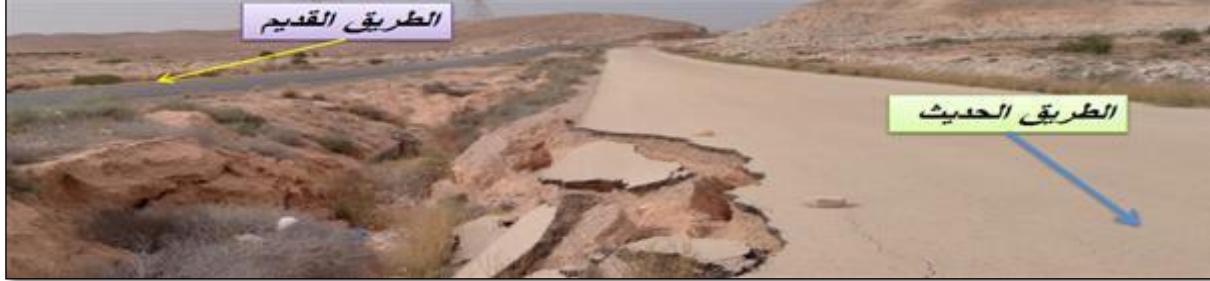
الطريق، ويعد التساقط المطري هو العامل الأبرز في التعرية ومحفزاً للانهييار فقد سجلت الدراسة الميدانية وجود انهيارات لبعض المواضع في الطريق المستحدثة والتي تم رصفها شكل (8).

شكل 8 انهيار الطريق بالموقع L-BA-21-d

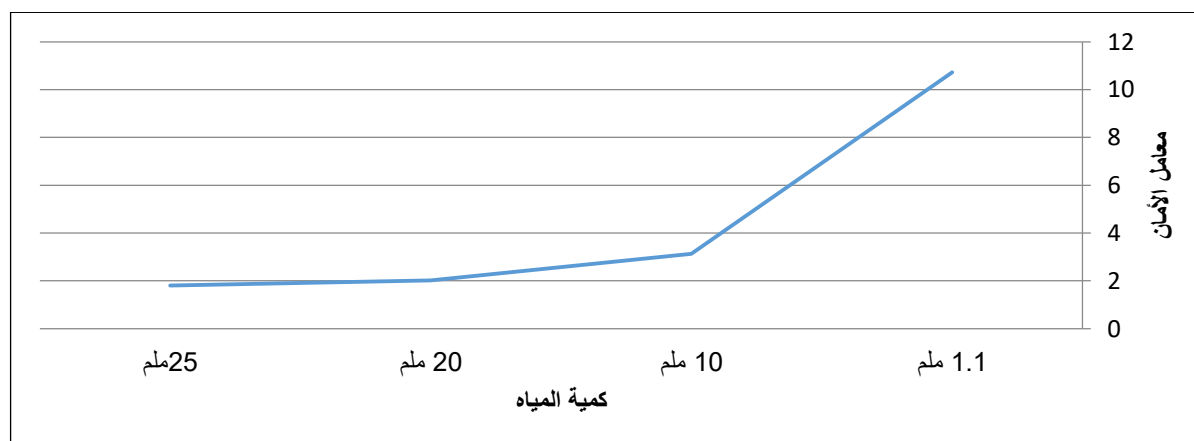
بدأ التغير في المحتوى المائي الى 5.8% مع إضافة كمية مياه 10 mm بشكل ملحوظ، وبدأ التغير النسبي للمحتوى المائي الى 7.5% بإضافة كمية مياه 20 mm ليصل المحتوى المائي 8.3% مع إضافة كمية مياه 25 mm، وصاحب هذا التغير انخفاض قيم زوايا الاحتكاك والتماسك الداخلي، وبمجرد إدخال البيانات للبرنامج أصبحت قيم عامل السلامة تقل مع الزيادة في كمية المياه والنقصان في قيمة التماسك وقيمة زاوية الاحتكاك، وتبعاً لذلك قلّت قوة المقاومة من (126.375 t/m) في المحتوى المائي الطبيعي بشكل واضح ومفاجي الى (39.7422 t/m) في المحتوى المائي (5.8%)، لاحظ جدول (5) وسبب حدوث تشبع عند إضافة كمية مياه 10mm أن العينة كانت شبه جافة وتحتوي المحتوى المائي الطبيعي ومع كل زيادة في كمية المياه نلاحظ حدوث نقصان في قيم القوة الدافعة وقوة الوزن وانخفاض قيم التماسك الداخلي وزاوية الاحتكاك، وعليه فإن معامل الأمان شكل (9) يتضاءل بعلاقة عكسية مع المحتوى المائي فكلما زادت كمية المياه زاد التشبع، وبالتالي يقل ثبات المنحدر ويصحبه نقصان في قيمة التماسك الداخلي وقيم زوايا الاحتكاك حتى يصل لنقطة الانهيار.

شكل 9 العلاقة بين معامل الأمان والتغير في كمية المياه
