## دراسة ديمومة الخلطات الإسفلتية باستخدام اختبار كنتربرو

# STUDY OF DURABILITY OF ASPHALT MIXTURES USING THE CANTERPRO TEST

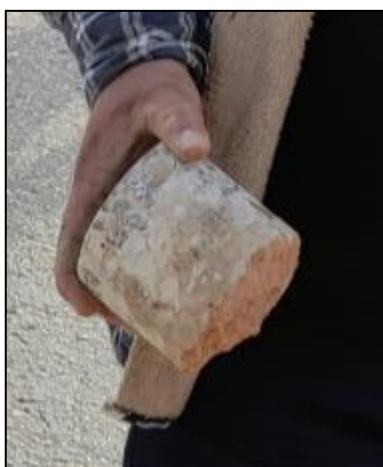
هو جهاز كهربائي ميكانيكي يستخدم في أستخراج عينات اسطوانية ذات اقطار مختلفة وذلك عن طريق الثقب بالدوران يتركب من محرك وذراع توجيه وعجلات وحامل المثقاب والمثقاب. والمثقاب هو عبارة عن اسطوانة مسننة من الاسفل مصنوعة من الفولاذ تدور بسرعة ومزودة بماسورة ضخ مياه من أجل التبريد وكان قطر الاسطوانة المستخدمة 100 مم. وتم أستخراج العينات من الطبقة الاسفلتية العلوية إلى طبقة الاساس الحبيبي وهي عينات اسطوانية ذات قطر 100 مم بواسطة جهاز أستخراج العينات (Core Test) تم اختيار مواقع اجراء الاختبار بحيث أستخراج نموذج لكل مسافة 500 متر طولي في رصف الطريق وهي تفي بمتطلبات المواصفة الامريكية (AASHTO T168) والتي تشترط أستخراج مالا يقل عن نموذجين لكل كيلومتر وبذلك بلغ عدد نماذج العينات 6 عينات من كل طريق من الطرق السابق ذكرها والشكل (2) يوضح شكل الجهاز المستخدم في الدراسة والشكل (3) يوضح طريقة أستخراج العينات والشكل (4) يوضح شكل العينات المستخرجة من الطرق.

شكل 2 جهاز أستخراج العينات. شكل 3 طريقة أستخراج العينات. شكل 4 شكل العينات المستخرجة.

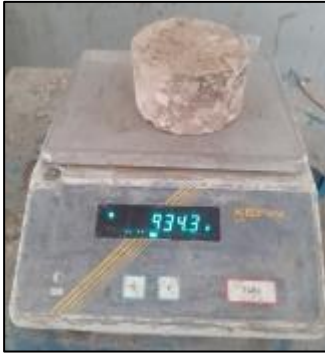
تم قص العينات التي أستخرجت من الطبقة السطحية للطرق السابق ذكرها لتحاكي الاشتراطات اللازمة لتحقيق اختبار كنتربرو بسمك 67 مم او ما يقاربها وبقطر يقارب 100 مم والشكل (5) يبين قياس سمك وقطر العينة بعد التسوية. وقد تم أستخراج اوزان جميع العينات قبل وبعد الاختبار لأجل التوصل لأكبر دقة والشكل (6) يبين أخذ الاوزان للعينات.

شكل 6 وزن العينات.

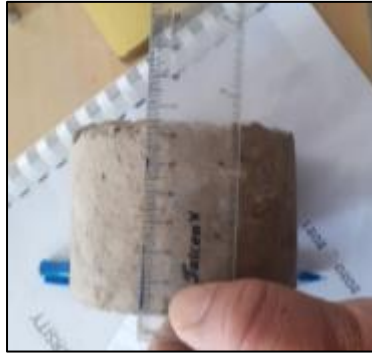
شكل 5 قياس سمك وقطر العينة بعد التسوية.

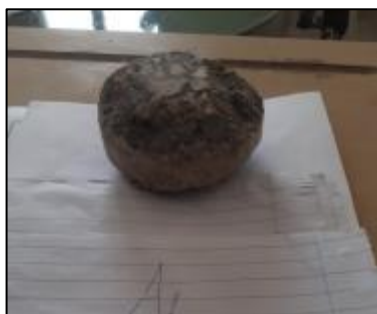
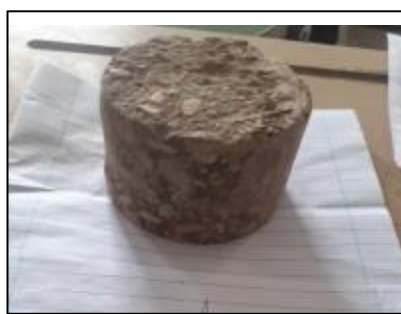
تم اجراء الاختبار على العينات بعد عملية القص والتجفيف واخذ القياسات وقسمت تقسيم العينات إلى مجموعتين كل مجموعة تتكون من ثلاث عينات لكل طريق المجموعة الأولى تم وضعها في درجة حرارة 25 درجة مئوية لمدة 4 ساعات واختبارها عند نفس درجة الحرارة. المجموعة الثانية تم وضعها في درجة حرارة 40 درجة مئوية لمدة 4 ساعات واختبارها عند نفس درجة الحرارة. ولقد تم اجراء الاختبار على هذه العينات لتبيين مقدار الفقد في الكتلة بواسطة اختبار كنتربرو والشكل (7) يبين شكل العينة قبل وبعد الاختبار.

العينة بعد الاختبار

العينة قبل الاختبار

شكل 7 شكل العينة قبل وبعد الاختبار.
