## التأثيرات البيئية والبشرية على المعلم الأثري دار بوك عميرة ومحاولة إعادة تأهيله ليصبح نقطة جذب سياحي بمدينة زليتن

عبدالحفيظ زايد أبو عائشة

أخصائي جيولوجي- المؤسسة الوطنية للنفط طرابلس- ليبيا

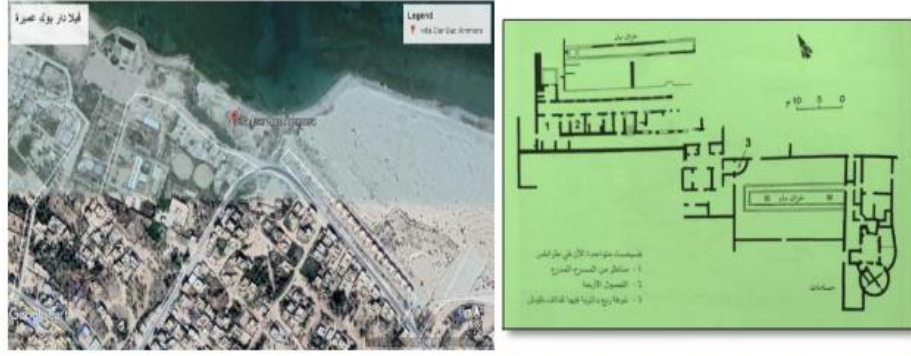
شكل (2)، مخطط وخريطة جوية لدار بوك عميرا

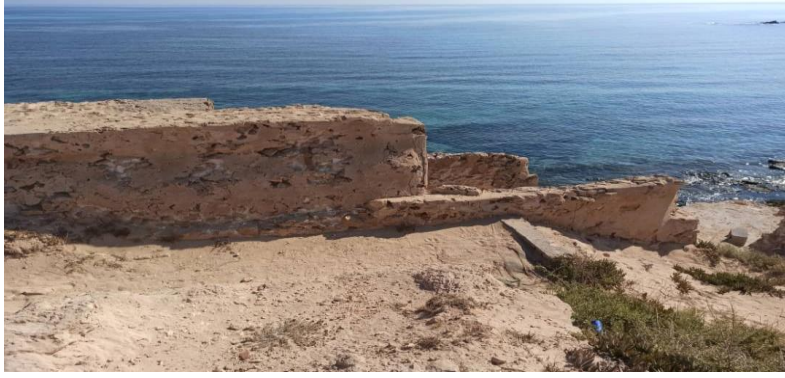
يعتبر من أهم العوامل المؤثرة في زيادة معدلات النحت والتآكل للمبنى عموماً ويظهر جلياً وبوضوح أثر مياه البحر على الدار وملحقاتها، وتشمل الأسوار والجدران القريبة من مياه البحر وشواطئه، حيث زيادة معدلات النحت وترسب الأملاح نتيجة رداد مياه البحر القريبة جداً من الدار، وارتفاع معدلات التآكل وكذلك العامل الزمني كفيضان بوضع بصمتهما على جدران وحوائط المعلم الأثري كما هو عليه الحال الآن.

شكل (8), تأثير مياه البحر مباشرة على أسوار الدار

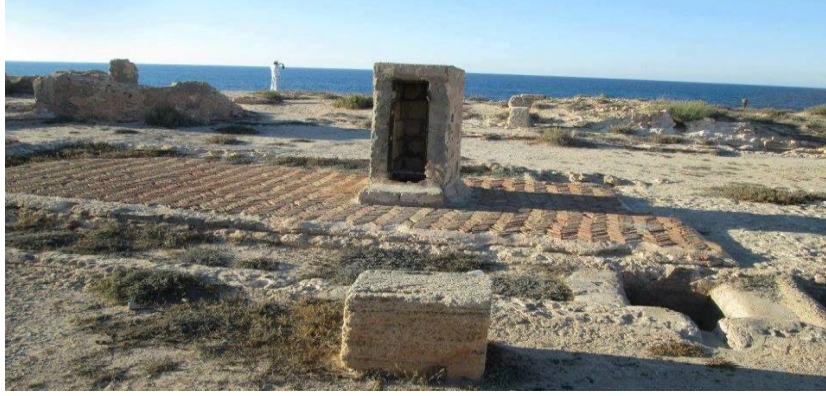
شكل (9), تأثير مياه البحر مباشرة على الدار عامة

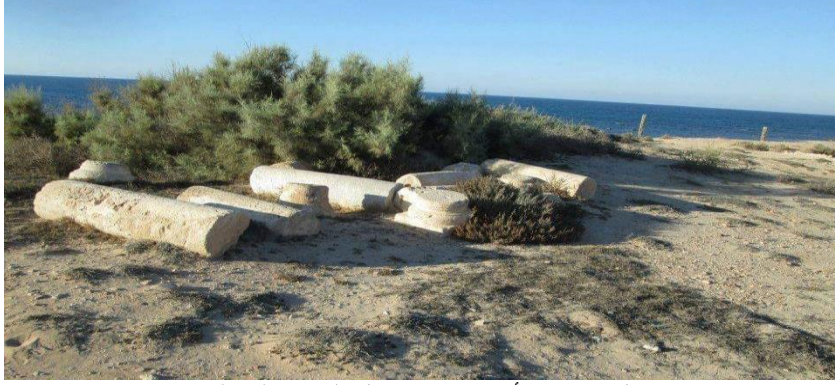
تعد الرياح أهم العناصر المناخية ارتباطاً بزحف الرمال وأكثرها توجيهاً لاتجاهاته وكمياته، والعامل الأساسي في تحديد أشكال التراكبات الرملية، ويصعب رسم صورة تفصيلية لنظام الرياح في المنطقة؛ نظراً لتأثير أنظمة الضغط الجوي على نظام هبوب الرياح التي تطرأ عليها تغيرات واضحة من فصل لآخر، ومن فترة لأخرى. وتحدث عمليات زحف الرمال في الأراضي الجافة وشبه الجافة، وتعد إحدى علامات تدهور الأراضي؛ لأنها تؤدي إلى التصحر في غياب وجود الغطاء النباتي، كما هو الحال في جل المواقع والمدن الأثرية<sup>(3)</sup>. يمكن باستخدام تقنية الاستشعار عن بعد ونظم المعلومات الجغرافية معرفتها والتنبؤ بحركتها والحد من زحف الرمال وطمس معالم المدينة أو الموقع الأثري مستقبلاً.

شكل (10), تأثير زحف رمال البحر على الدار

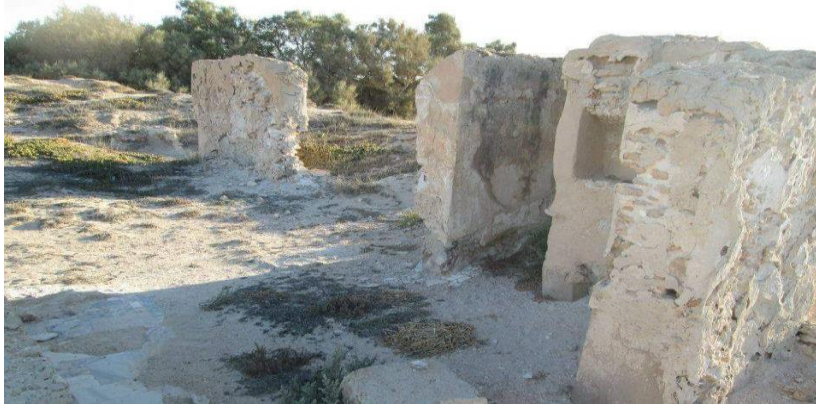
3. اختلاف درجات الحرارة (التفاوت الحراري):  
عادة الحجارة ما تحتوي على التشققات الصخرية، وهي ذات أحجام واتجاهات مختلفة، منها السطحية، ومنها العميقة،  
تخترق الحجارة بشكل عمودي مما يزيد معدل ونسبة التشقق والتلف والانفصال، وقد تضاعفت نسبتها بمرور الزمن؛ مما  
يتسبب في انهيار مستقبلي لهذه المباني إذا لم يتم علاجها، وبالتالي ضياع هذا الموروث الحضاري.  
وأحياناً كثيرة يحدث للحجارة ما يسمى ظاهرة الانفصام، التي تحدث بفعل تأثير الظروف المناخية، كالتغيرات في  
الرطوبة، واختلاف درجات الحرارة، إلى جانب تأثير الأحمال الواقعة عليها(4).

شكل (11), ظاهرة التفاوت الحراري

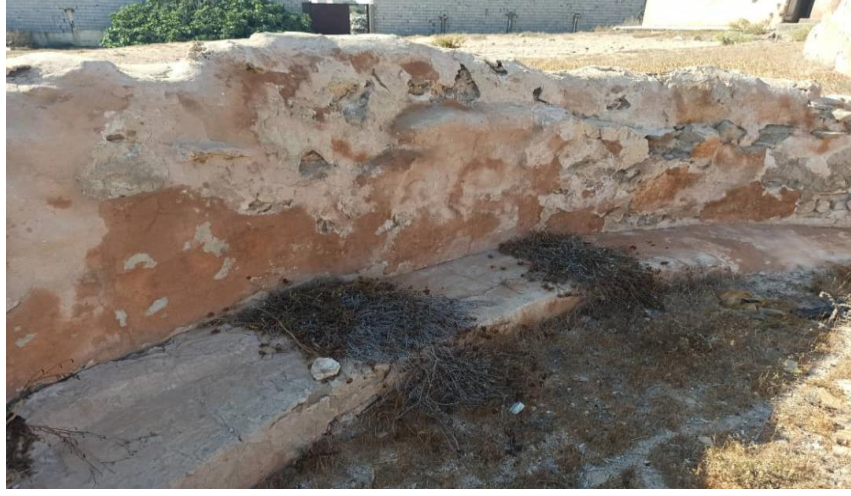
4. تأثير الرطوبة:  
تعدّ الرطوبة من أخطر العوامل المتلفة للمباني الأثرية، سواء لصفاتها التي تظهرها أم للأضرار التي تحدثها بالمباني؛  
فتنتقل الرطوبة إلى البنية والجدران بطريقتين وهما:  
الانتقال العمودي للرطوبة بالخاصية الشعرية، والانتقال الأفقي للرطوبة، وعادة ما تأتي الرطوبة إما في حالتها السائلة، أو  
بشكل بخار، وأول شيء يجب عمله هو الكشف عن مصدر الرطوبة وسبب ظهورها، ومن أهم مصادرها الامطار(5).

شكل (12)، تأثير الرطوبة المباشر على أسوار الدار

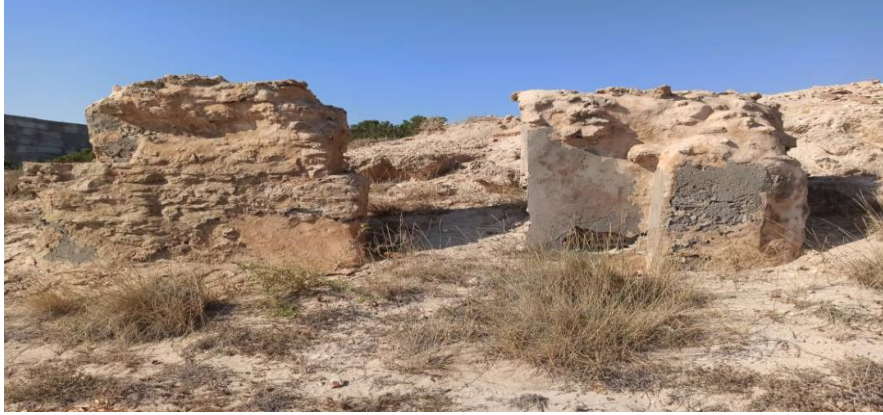
تشكل مياه الأمطار عادة خطورة على المباني بشكل عام، وذلك لقدرة المياه على الاختراق المباشر من نقاط الضعف الموجودة في أجزاء مختلفة من المبنى، وتعد الأمطار التي تسقط على أسطح المباني الأثرية أحد مصادر الرطوبة في داخل مواد البناء، وهي تتسرب في داخلها عبر الشقوق والمسام فيؤدي ذلك إلى ارتفاع المحتوى المائي لمواد البناء. إن المطر خالٍ من الأملاح، إلا أنه يكون متأثراً بالغازات الملوثة الناتجة عن انبعاثات المصانع ووسائل المواصلات، وجميع الأنشطة الأخرى، وتتفاعل هذه الغازات مع مياه الأمطار وتجعلها أمطاراً حمضية فتؤثر في المباني الكلسية والرخامة والمنحوتات الأثرية والأثار القديمة التي تمثل تراثاً إنسانياً، ويتسبب في ذوبان الصخور، وعلى الرغم من ضعفه فهو يحول مادة كربونات الكالسيوم سواء كانت موجودة في مونة الجير أم كانت شوائب في مونة الجبس أو بوصفها مواد بناء مختلفة إلى مادة بيكاربونات الكالسيوم القابلة للذوبان في الماء التي تنزح بواسطة المياه فيؤدي إلى مزيد من عمليات التفكك والضعف في مواد البناء، فمياه الأمطار عندما تصبح حمضية فإنها تؤثر في المواد البنائية ويكون سبباً في إتلاف المباني وإذا استمر الحال دون عملية الصيانة فإنه يؤدي إلى انهيار المبنى كاملاً<sup>(6)</sup>.

شكل (13)، تأثير مياه الأمطار

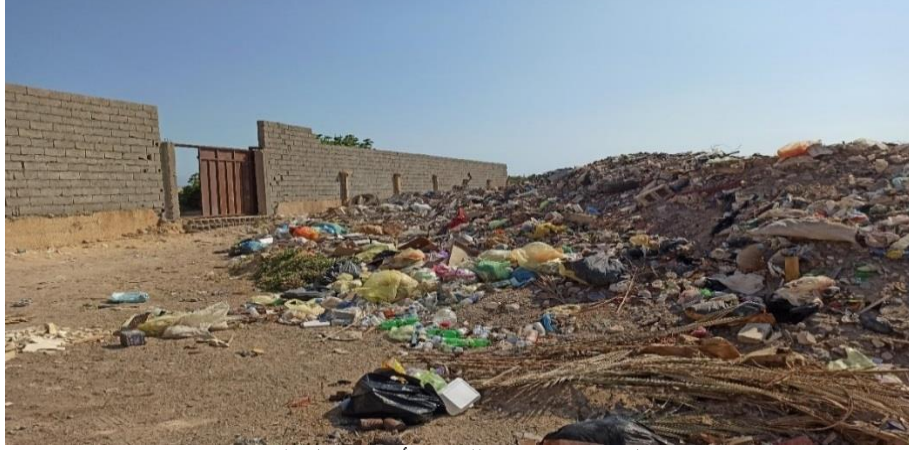
1. هناك بعض التعديات والانتهاكات البشرية على الدار المتمثلة في رمي وتكدس القمامة من السكان المحليين، وأصبحت الدار مكباً للقمامة، وكذلك وجود أنبوب صرف صحي يبعد عدة أمتار عن الدار، ويتم حرق مكونات القمامة من مواد عضوية وبلاستيكية وغيرها مما يسبب تلوث للبيئة المحيطة للمعلم الأثري وللسكان المحليين أنفسهم.

شكل (14)، مكب للقمامة أمام مدخل الدار

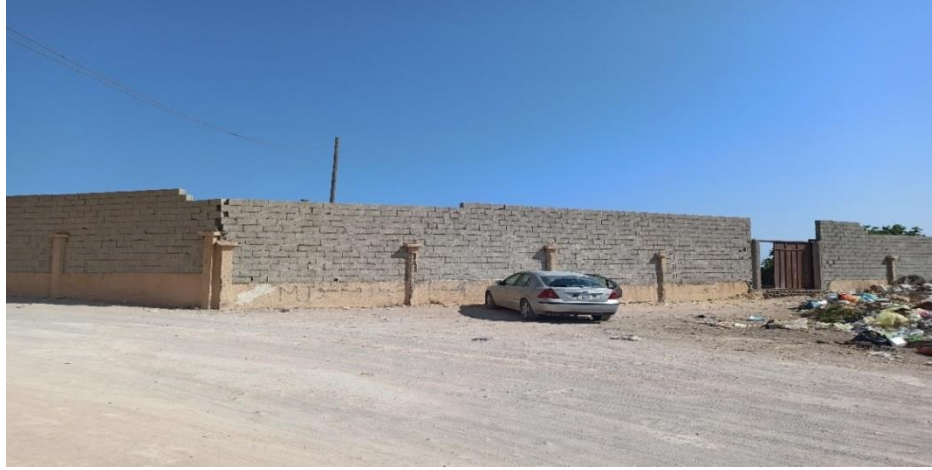
2. عدم وجود سياج يحمي المعلم الأثري حسب ما هو معمول به وليس سور من الإسمنت وباب حديدي متهاك يخفي معالم الدار عن أنظار الزوار.

شكل (15)، السور الخرساني الذي يحجب النظر عن معالم الدار

2. استبدال السور الإسمنتي بسياج يظهر المظهر الجمالي للدار بعد إجراء عمليتي الصيانة والترميم.
3. الاهتمام بالبنى التحتية للمدينة وتقديم خدمات أفضل من فنادق واستراحات ذات مواصفات عالية الجودة ومراقبة ذلك من خلال وزارة السياحة والحرس البلدي لبلدية زليتن.

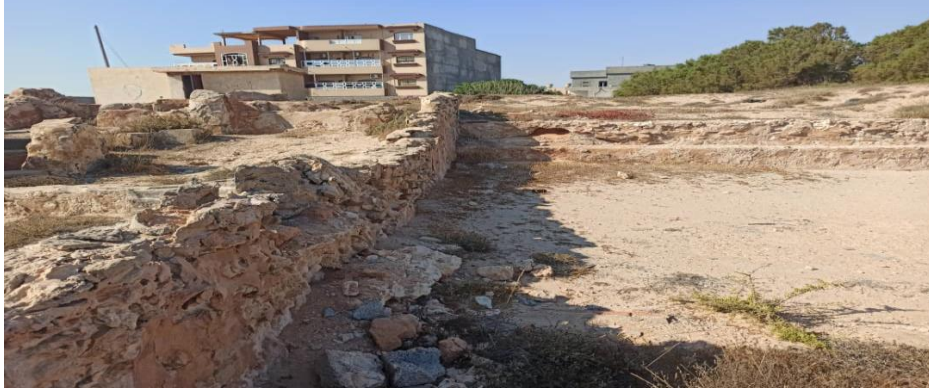
3. التعديات البشرية المتمثلة في البناء العشوائي على أنقاض معالم وأجزاء الدار من قبل السكان المحليين للمعلم الأثري.

شكل (16)، البناء العشوائي بالقرب من الدار
